Türkiye’de Gemi Geri Dönüşümü

Sorunlar ve İleriye Dönük Hedefler

20 Aralık 2023

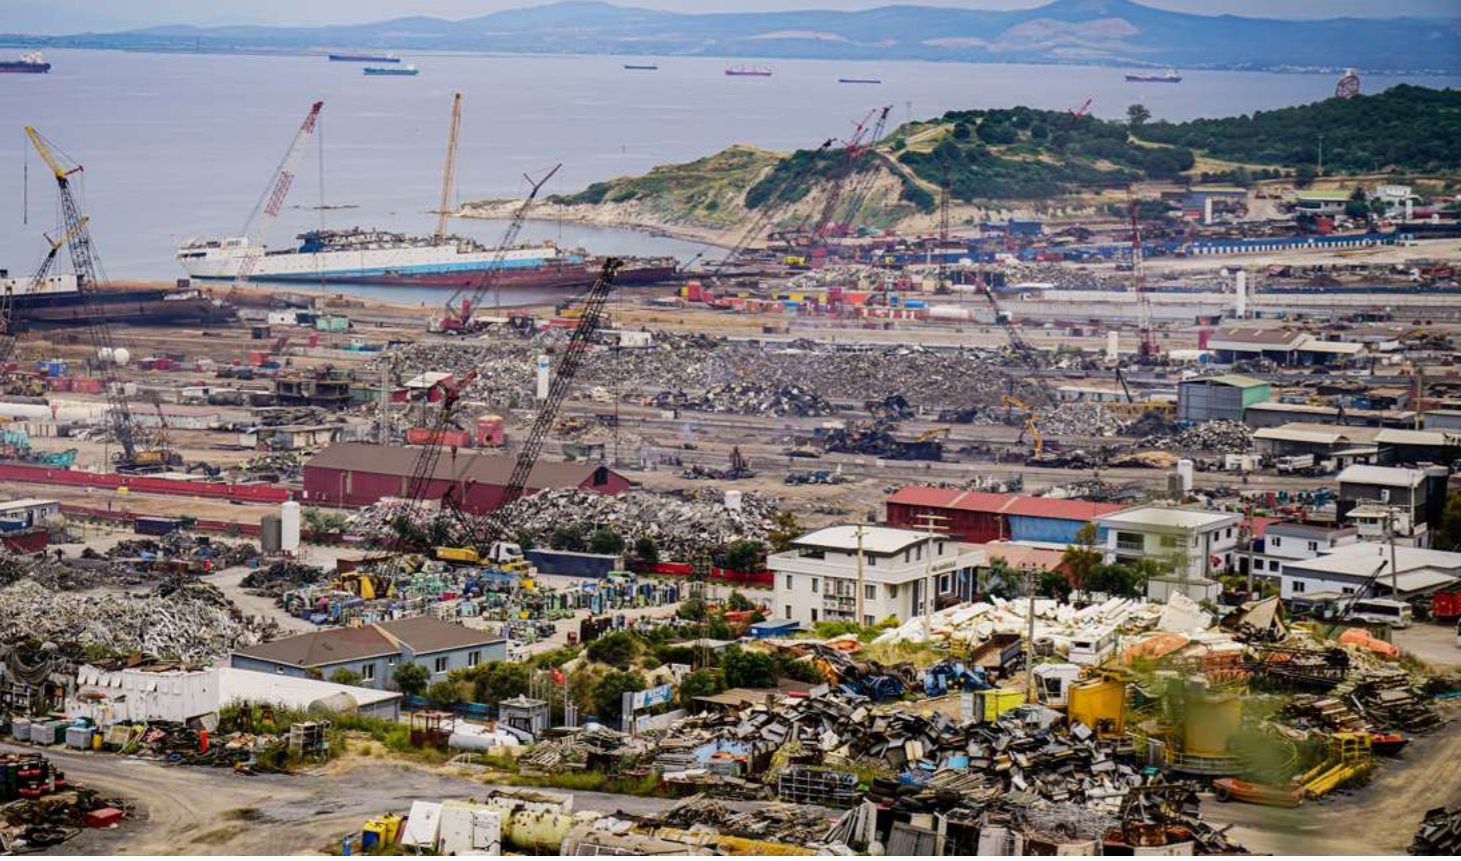
Geçirgen zeminlerde depolama
Kaynak: Doğu Eroğlu, Mayıs 2023

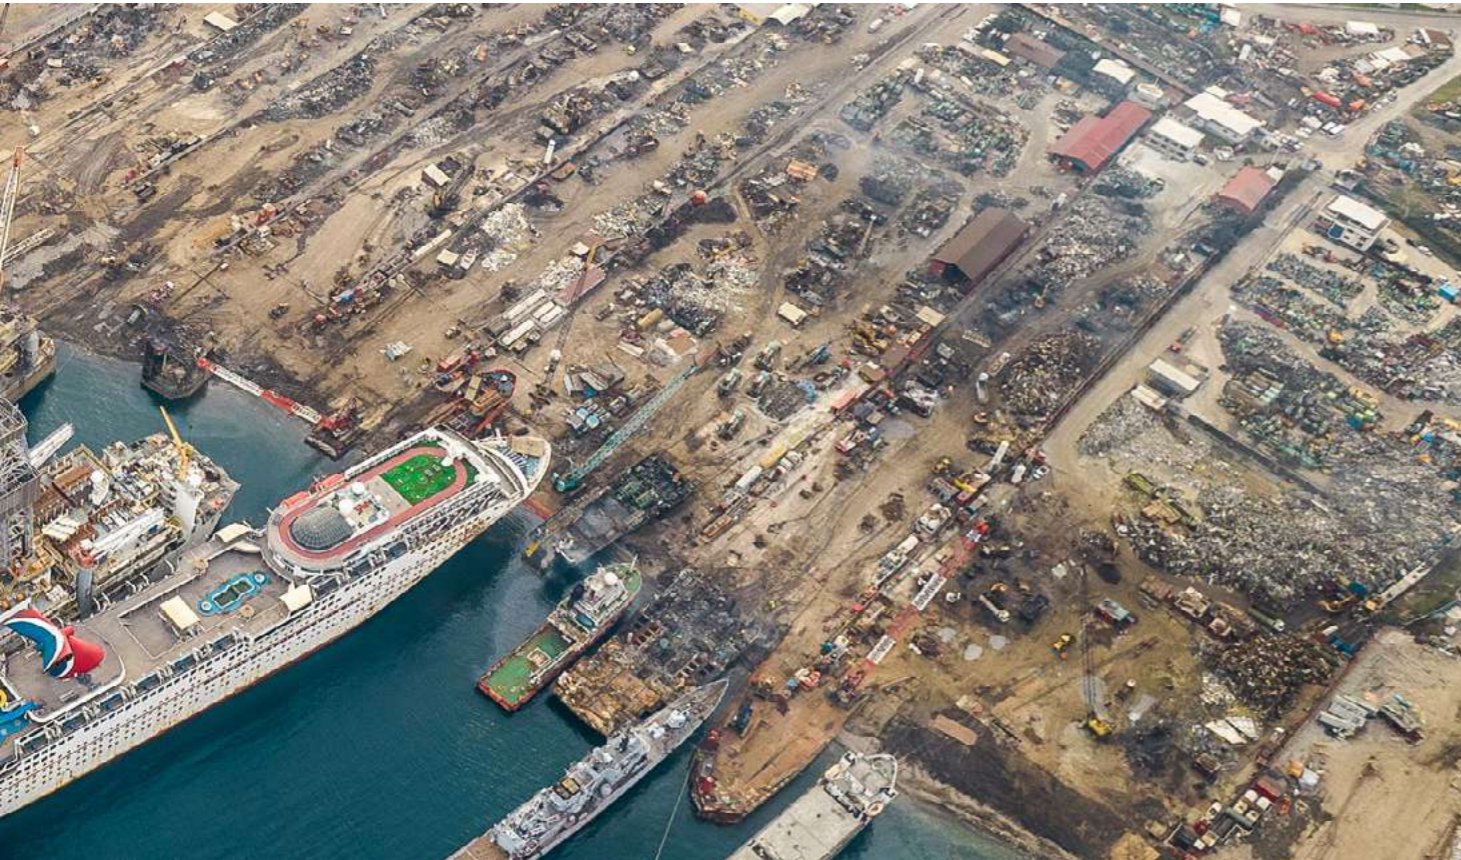
Uydu görüntüleri ayrıca tesislerin beton zeminlerinde gerçekleşen korozyonu da ortaya koymaktadır. Beton zeminde tespit edilen aşınma, deniz suyuna maruz kalma ve gemilerin sürekli olarak kıyıya sürtmesinin etkilerinin birleşimine bağlanabilir. Gemilerin kıyıya çekim tekniği kıyı şeridinin yıpranmış bir görünüme bürünmesine yol açmakta, bu da kıyı şeridinin sürekli olarak erozyona uğradığını göstermektedir. Sayfa 39'daki Gemi Geri Dönüşüm Tesisleri Kıyı Şeridi Tablosu, kıyı bölgesinin zaman içindeki değişimini göstermektedir.

Tesislerin beton zemini
Kaynak: @shipsengineer Instagram hesabı, Ocak 2022

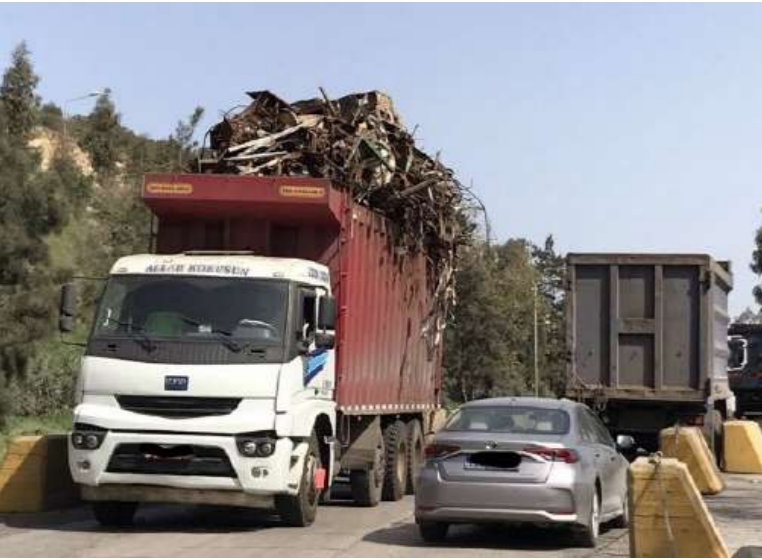
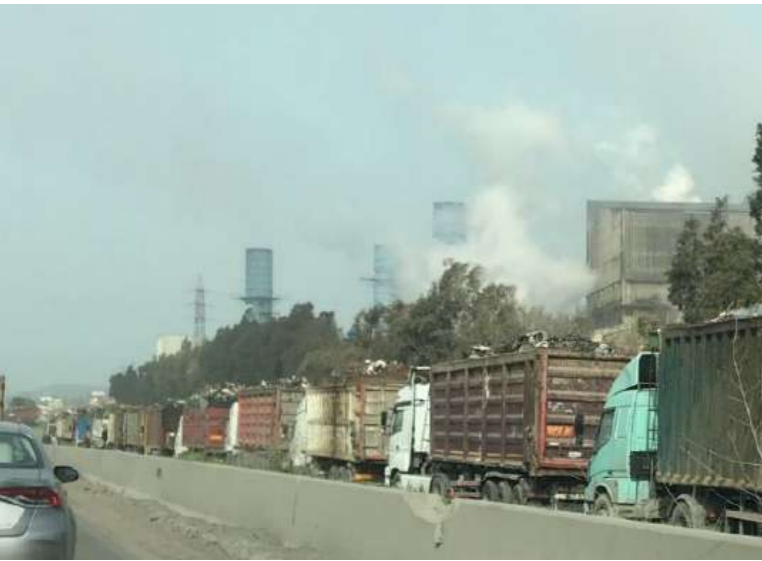
Aşırı yüklü kamyonlar ve trafik sıkışıklığı

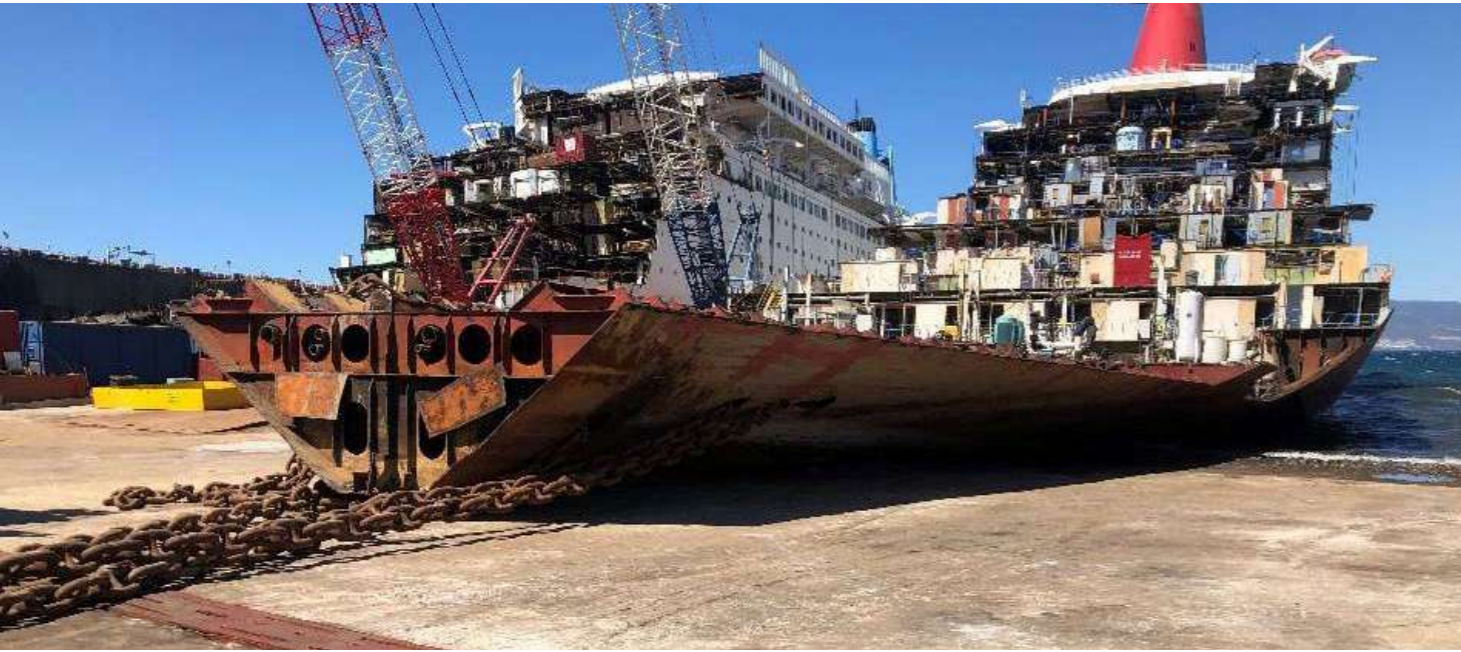
Sökülmeğe olan mavna. Ön planda çakıllı kıyı görülmektedir.

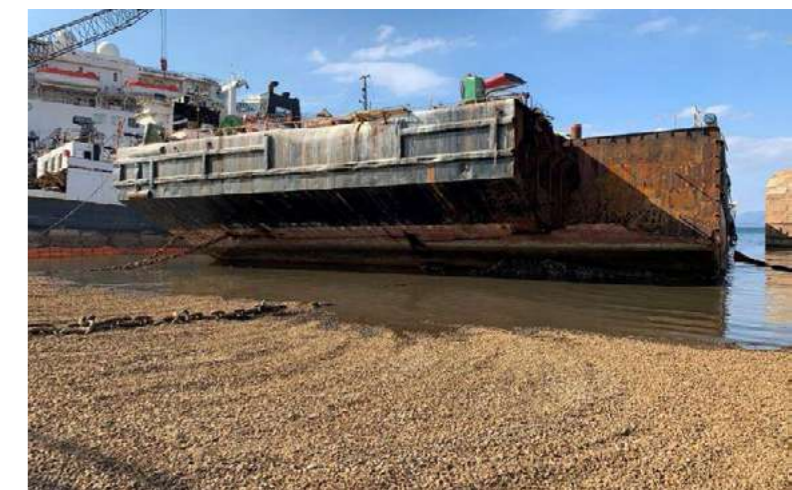
Drenaj kanalının altında birincil kesimin yapıldığına dair kanıt

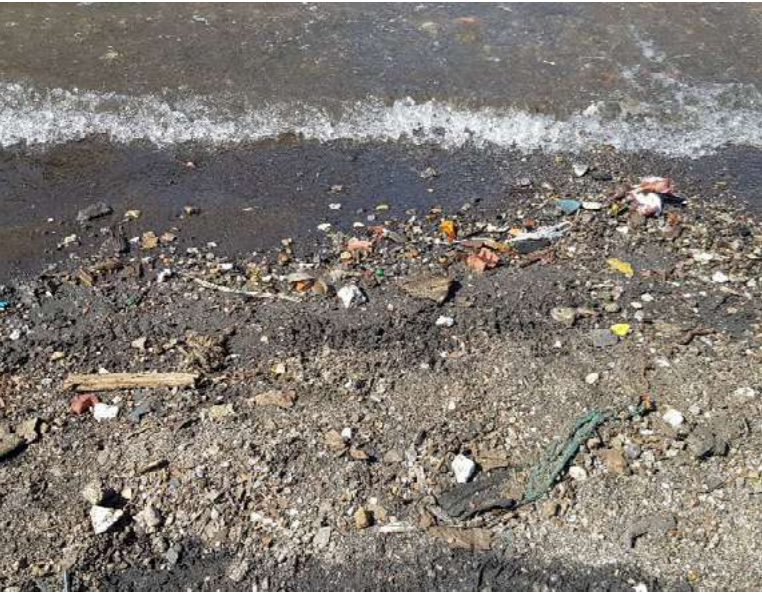
Deniz kıyısı ile drenaj hattı arasındaki gelgit bölgesinde elektronik atıkları da içeren kalıntılar gözlemlenmiştir
Kaynak: Temurtaşlar AB Saha Denetim Raporu (2.2.2021)

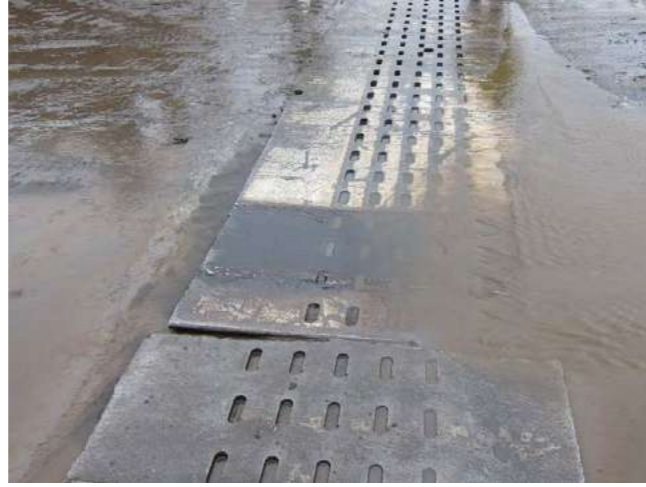
Gemi geri dönüşüm faaliyetlerinden kaynaklanan kirleticiler içerebileceğinden yağmur suyunun toplanması ve arıtılması önemlidir.¹⁵³ Bir AB denetiminde, drenaj sisteminin yeterli pompa kapasitesine sahip olmaması nedeniyle yağış sırasında drenaj sisteminin taşıdığı ve denize aktığı görülmüştür.¹⁵⁴ Ayrıca drenaj kanalının yağıştan önce temizlenmediği veya atıklardan arındırılmadığı da raporlanmıştır.¹⁵⁵ Çalışanlarla yapılan görüşmelere göre bu tür olaylar Aliağa'da yaygındır.

Taşan birincil drenaj hattı

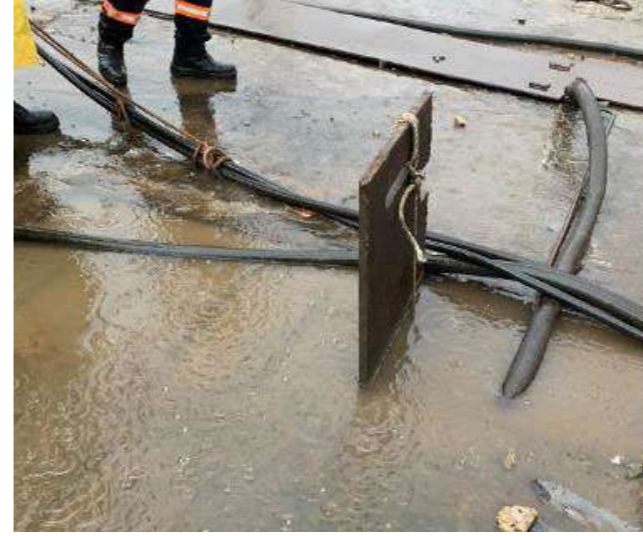
İnceleme sırasında drenaj sisteminin yağmur suyu hacmini taşıyamadığı görülmüştür.

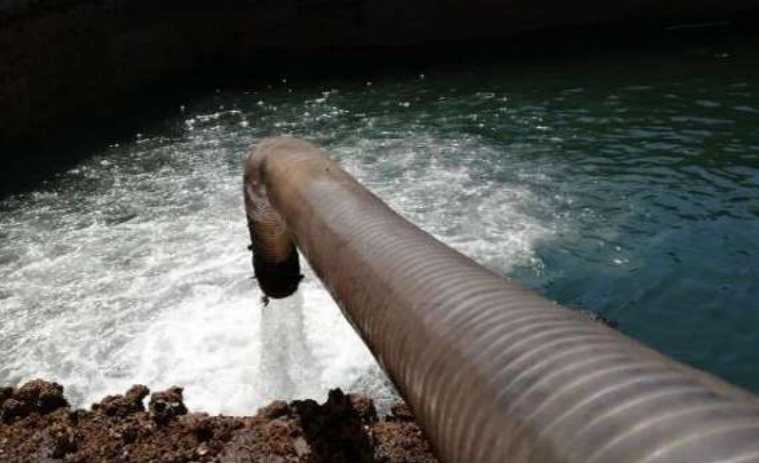
Balast suyunun denize boşaltılması

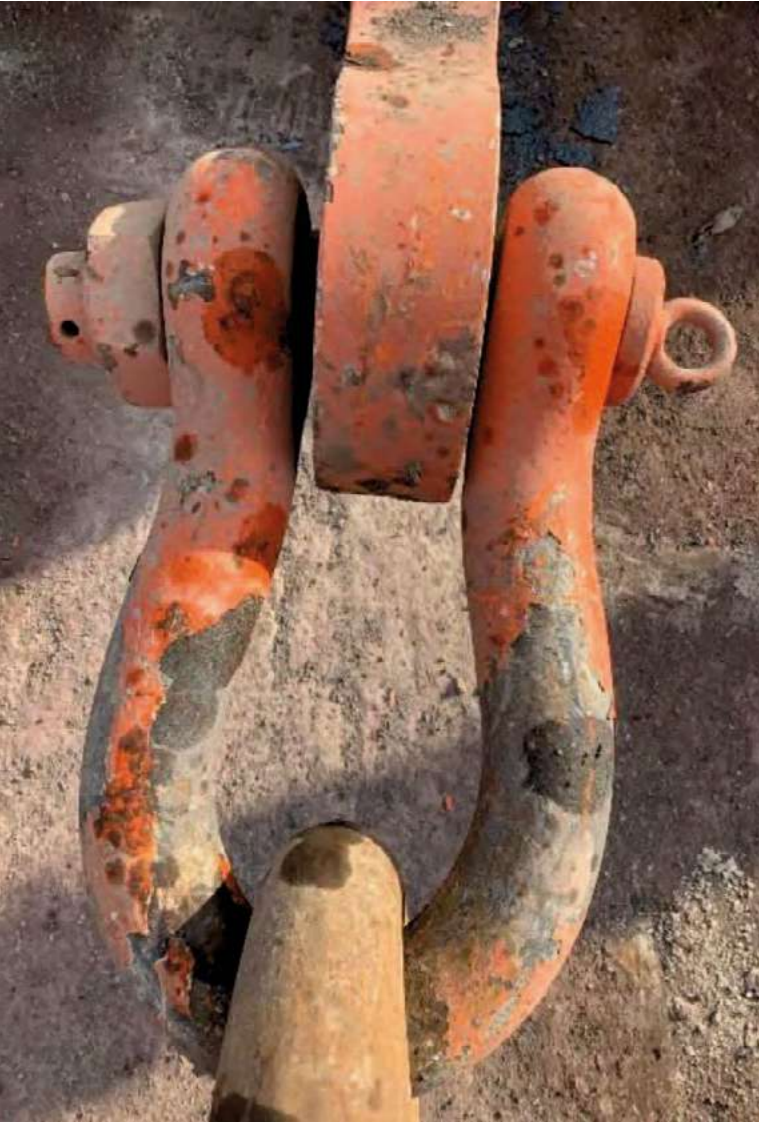
¹⁶⁵ Öge tesisi gemileri kıyıya çekmek için dört adede kadar ırgat donanımı kullanılmaktadır. Bu donanım genel olarak iyi durumda olsa da, bazı alanlarda deforme olmuş ekipmanlar ve çelik halat bağlantıları, aşırı yük ve kötü tasarım gözlemlenmiştir. Ara denetim sırasında, çekme düzeneğinin bazı parçalarının kötü durumda olduğu veya hasar gördüğü tespit edilmiştir. Tesis bu parçaların artık kullanılmadığını teyit etmiştir. Kayda değer bir bulgu 200 tonluk bir kancanın hasarlı olması iken, tesis bağımsız bir denetim şirketinden bunun için bir denetim sertifikası sağlayamamıştır. Irgat donanımının limitlerini kontrol eden makaralar, ilişkili motorun devir sayısının ölçülmesi ile düzenlenmiştir ve sınırlar 1200 devir/dakika olarak belirlenmiştir. Değerlendiriciler bu limitin nasıl belirlendiğini açıklayan belgeler talep etmiştir. Tesis, limitin hesaplamalar yoluyla belirlendiğini ifade etmiş, ancak hesaplama raporları inceleme sırasında hazır bulunamamıştır. Tesis, hesaplamaları paylaşmadan önce hesaplamalardan sorumlu şirketten izin almaları gerektiğini belirtmiştir. Daha sonra tesis, ara denetim sırasında tespit edilen hasarlı ekipmanı değiştirmek için almayı planlanan önlemlerin ayrıntılarını paylaşmıştır. Ayrıca bu eylemlerin ileriye dönük olarak operasyonel faaliyetlere nasıl dahil edileceğini de özetlemişlerdir. Ek olara tesis, ırgat donanımından ikisi için gerçekleştirildikleri yük testi hakkında bilgiler paylaşmıştır. (Öge Ara Dönem AB Değerlendirme Raporu (24.4.2023) s. 15-17)

Irgat donanımında deforme olmuş ekipman

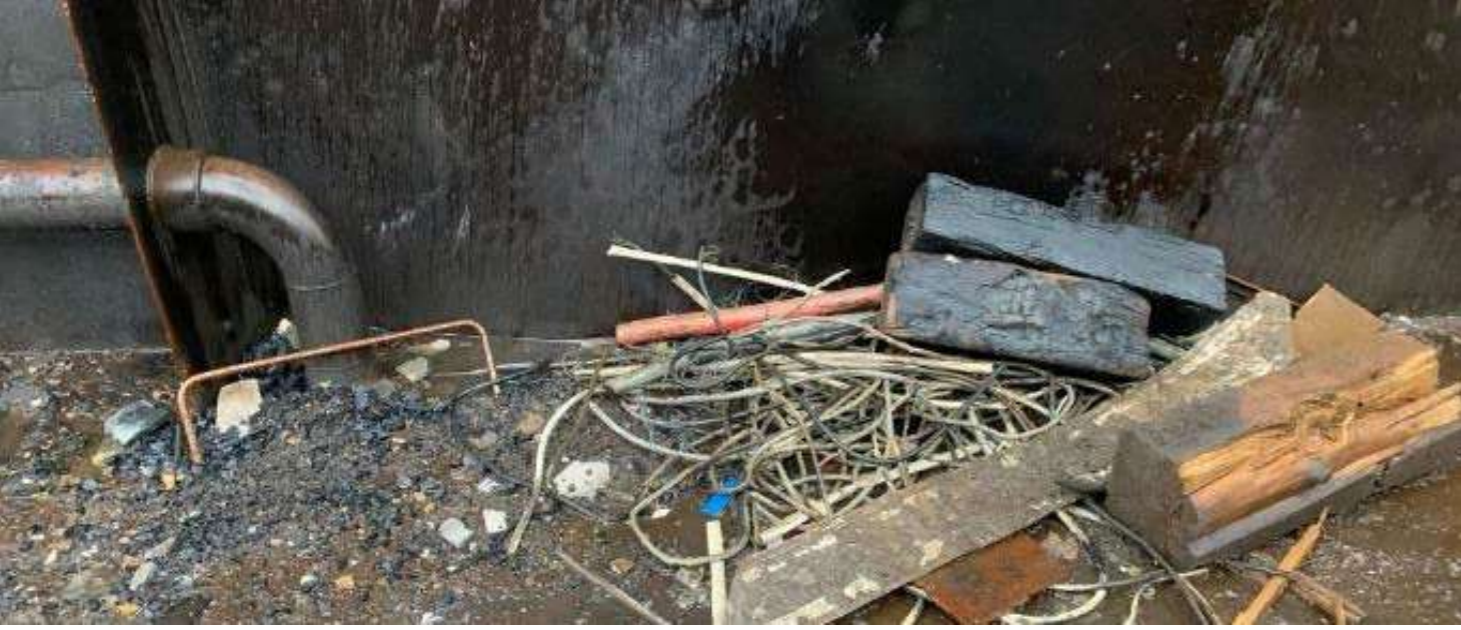
Sökülmekte olan gemide bulunan çeşitli atıklar. Ateş yakıldığı gözlemlenmiştir.

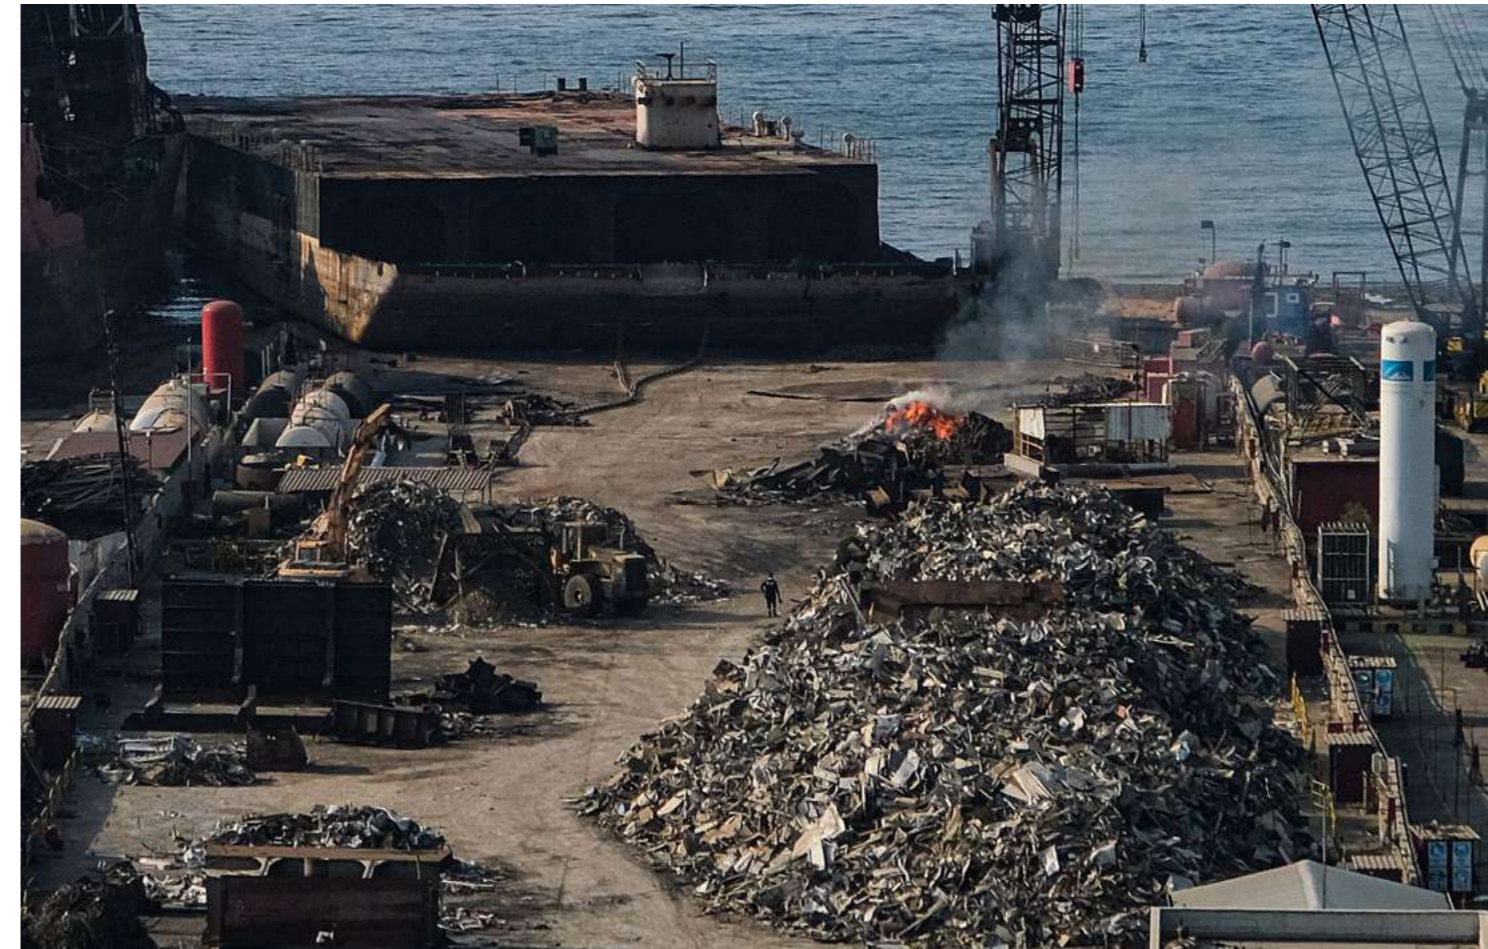
Açık Yakım

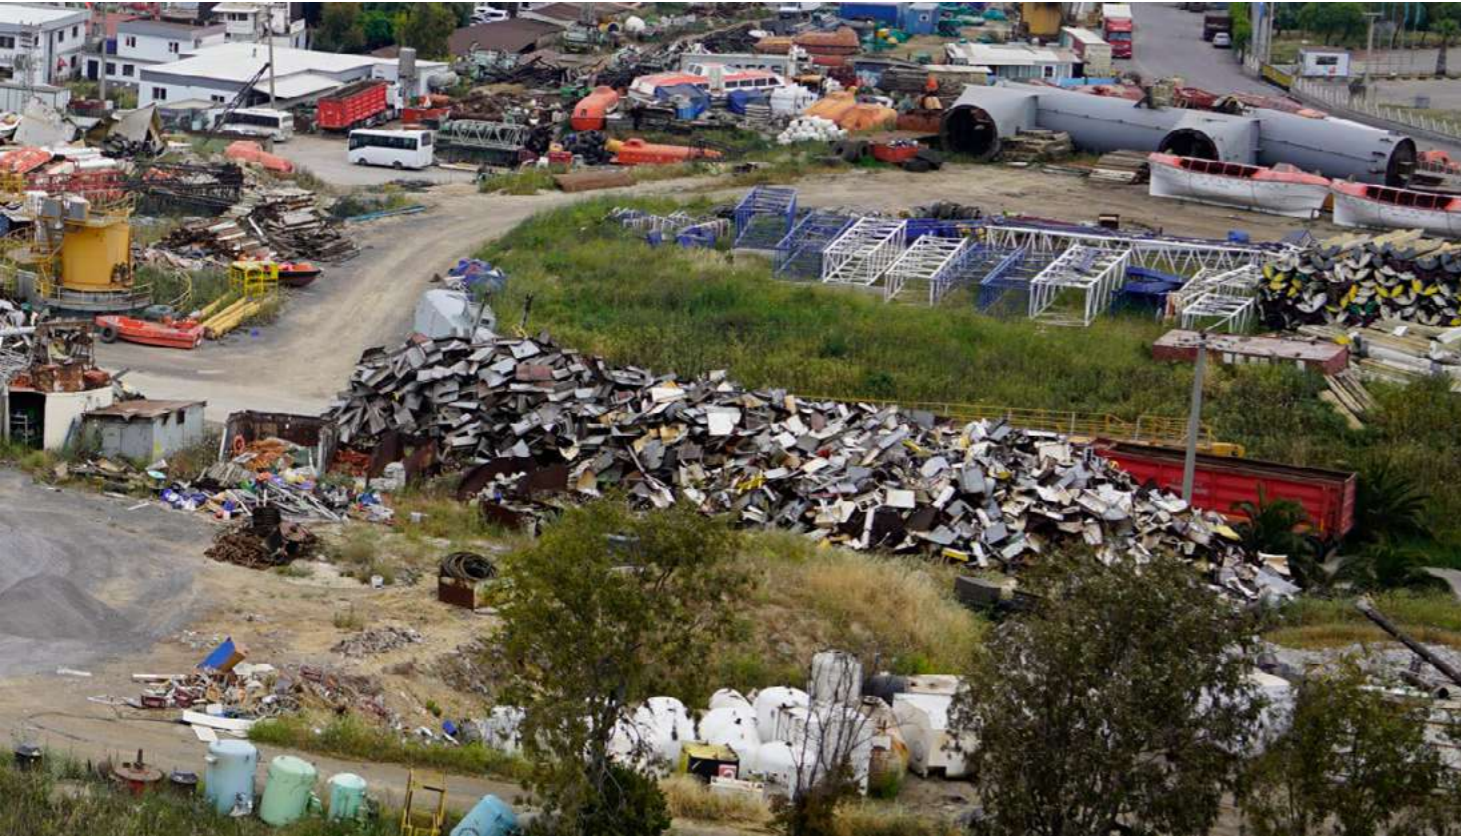
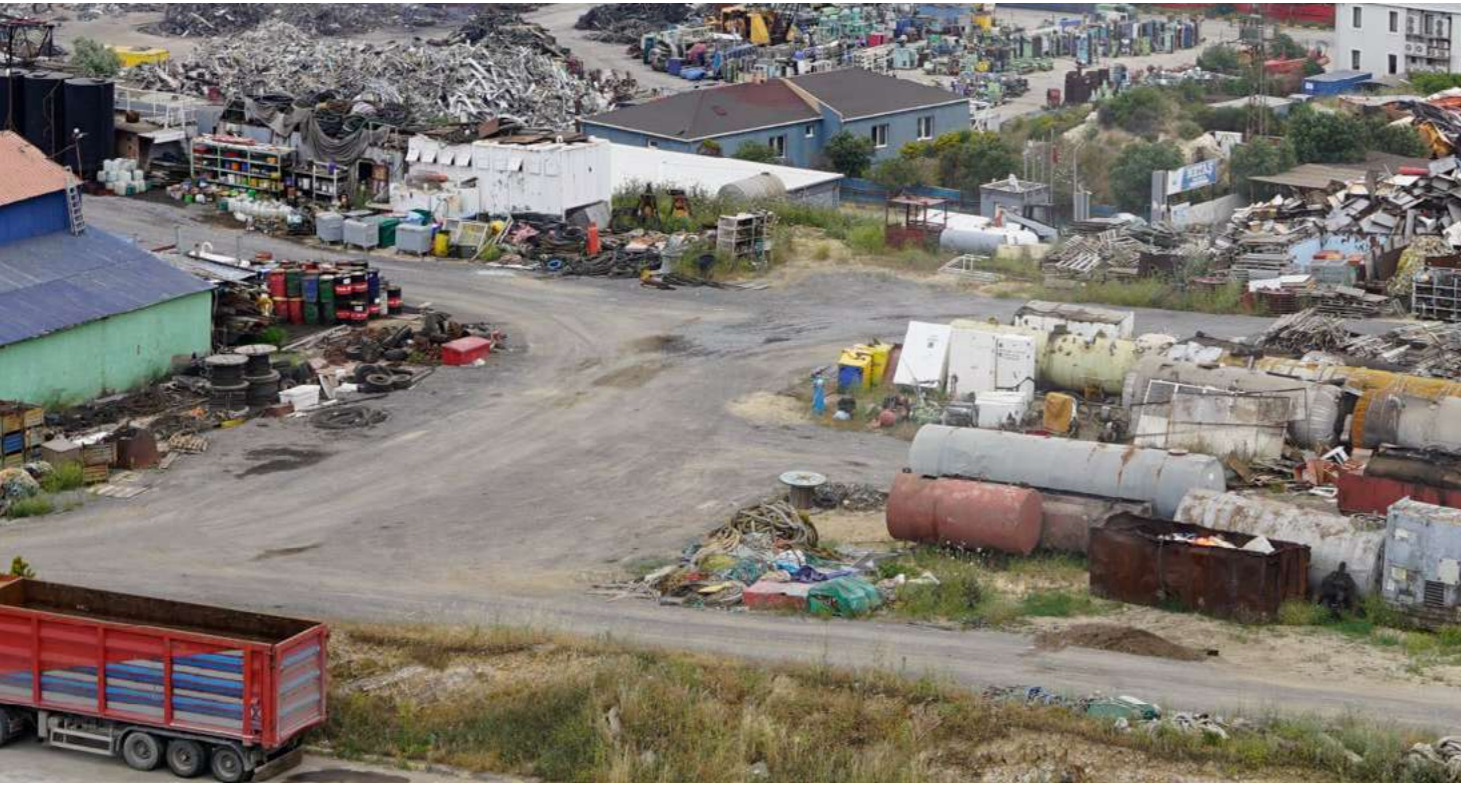
Geçirgen zeminde depolama
Kaynak: Doğu Eroğlu, Mayıs 2023

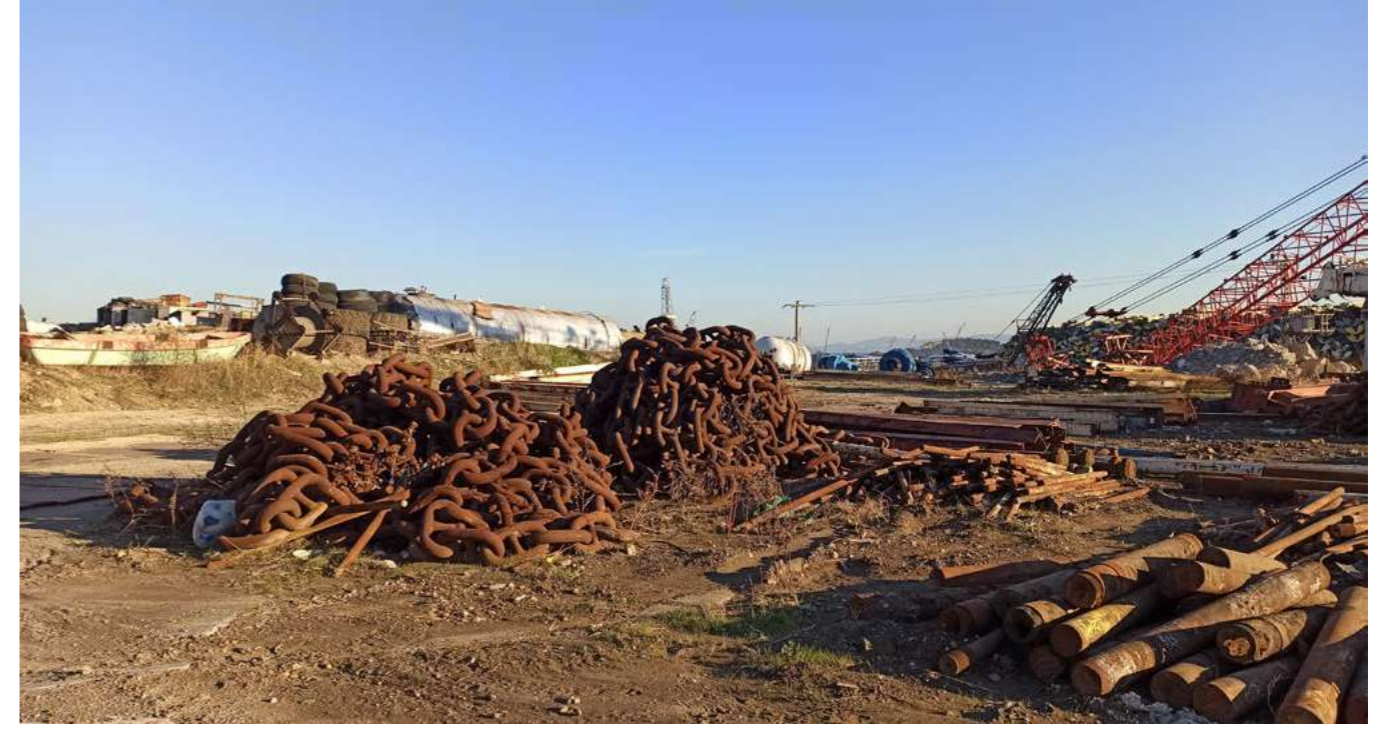
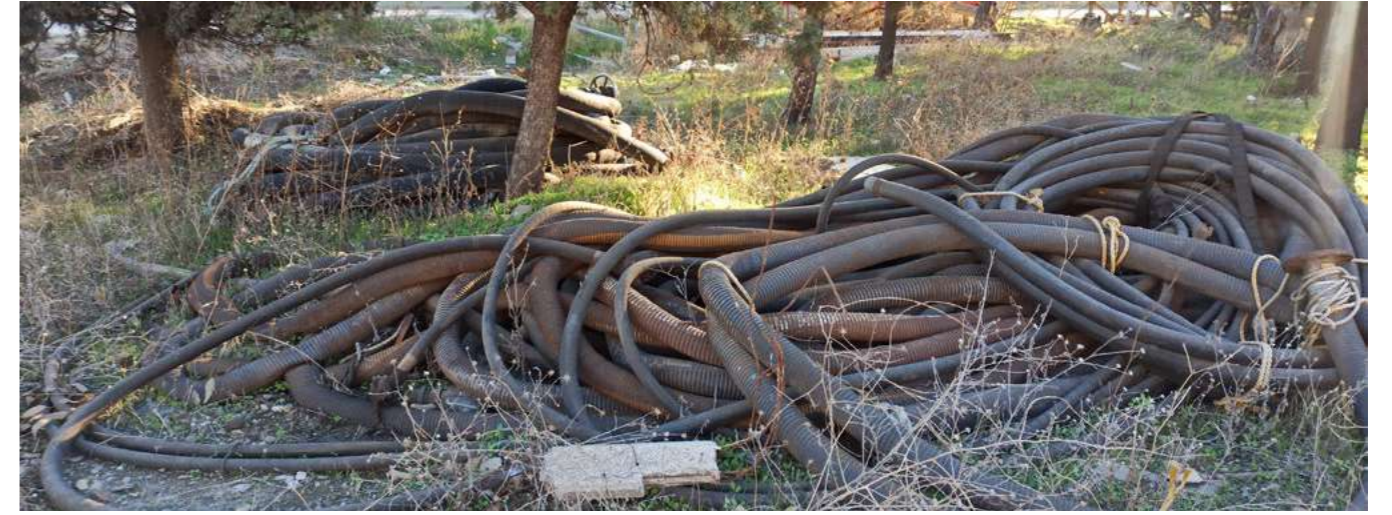
Tesislerin çevresindeki atıklar
Kaynak: Ekin Sakin, Aralık 2022

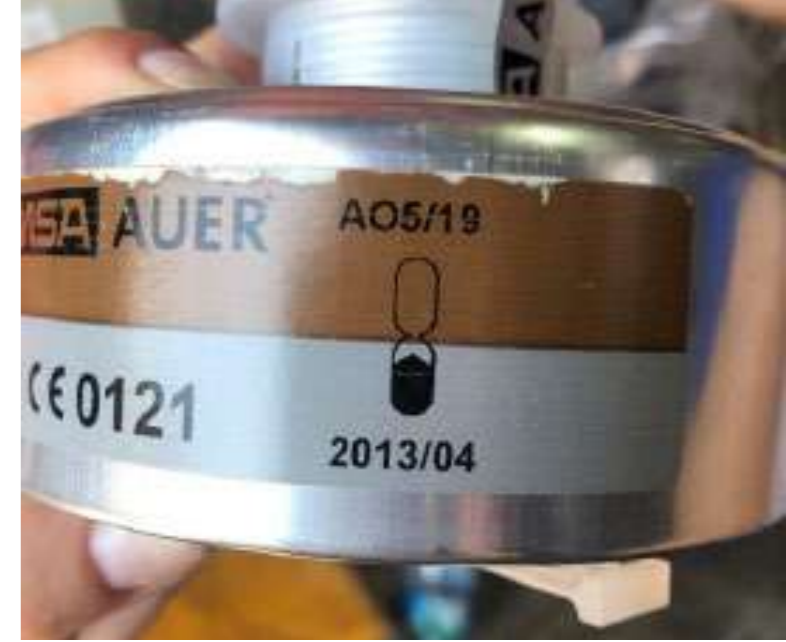
Depolanan tüm filtrelerin son kullanma tarihi geçmiştir.

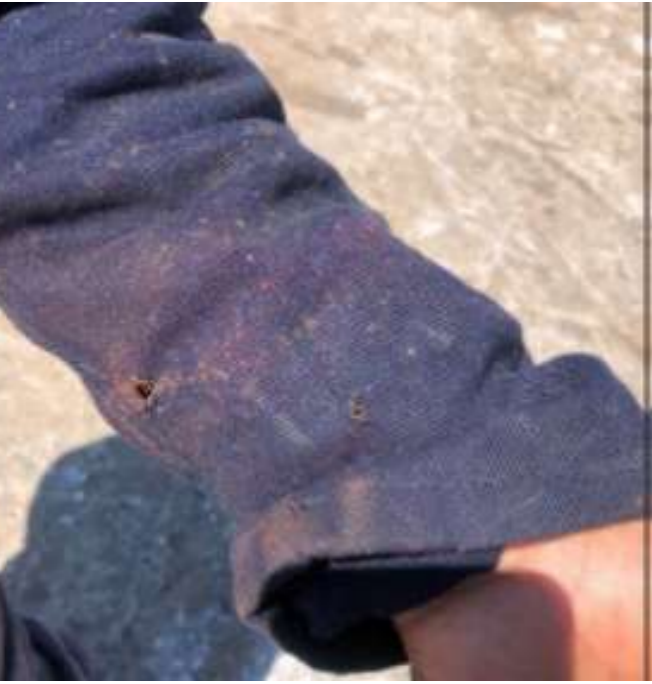
Giyisilerde yanık izleri görülmüştür.

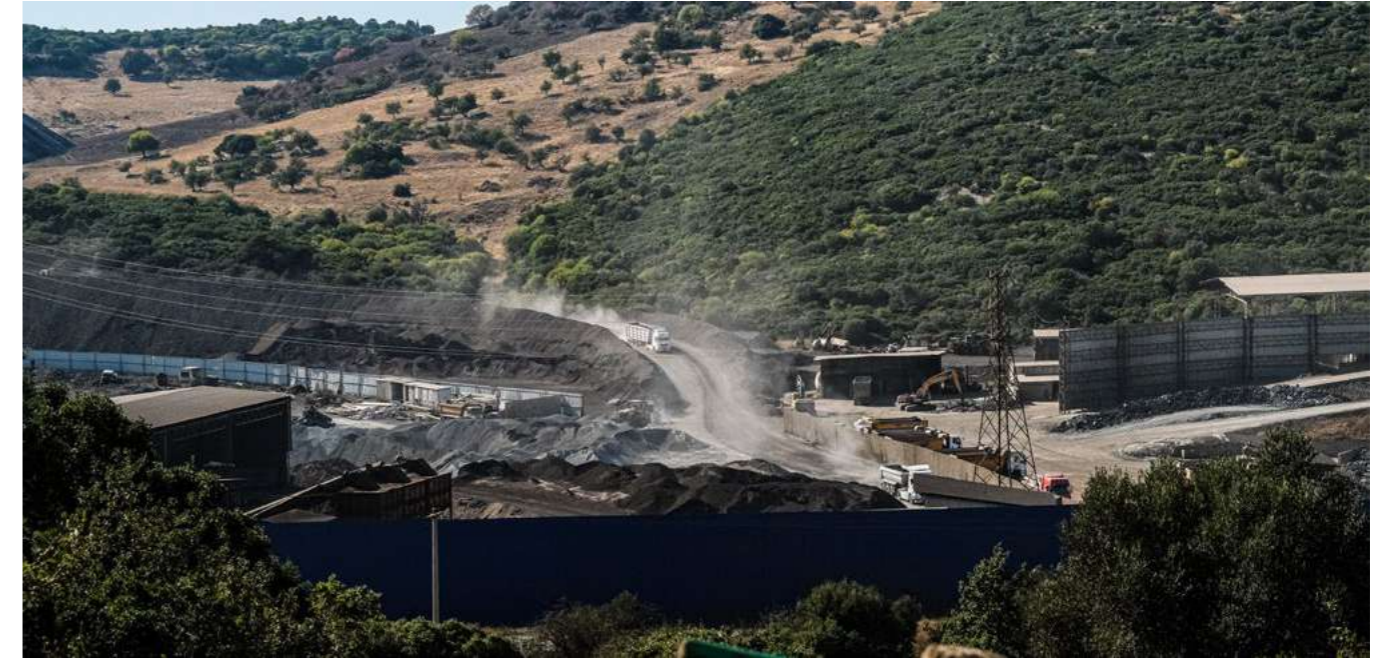
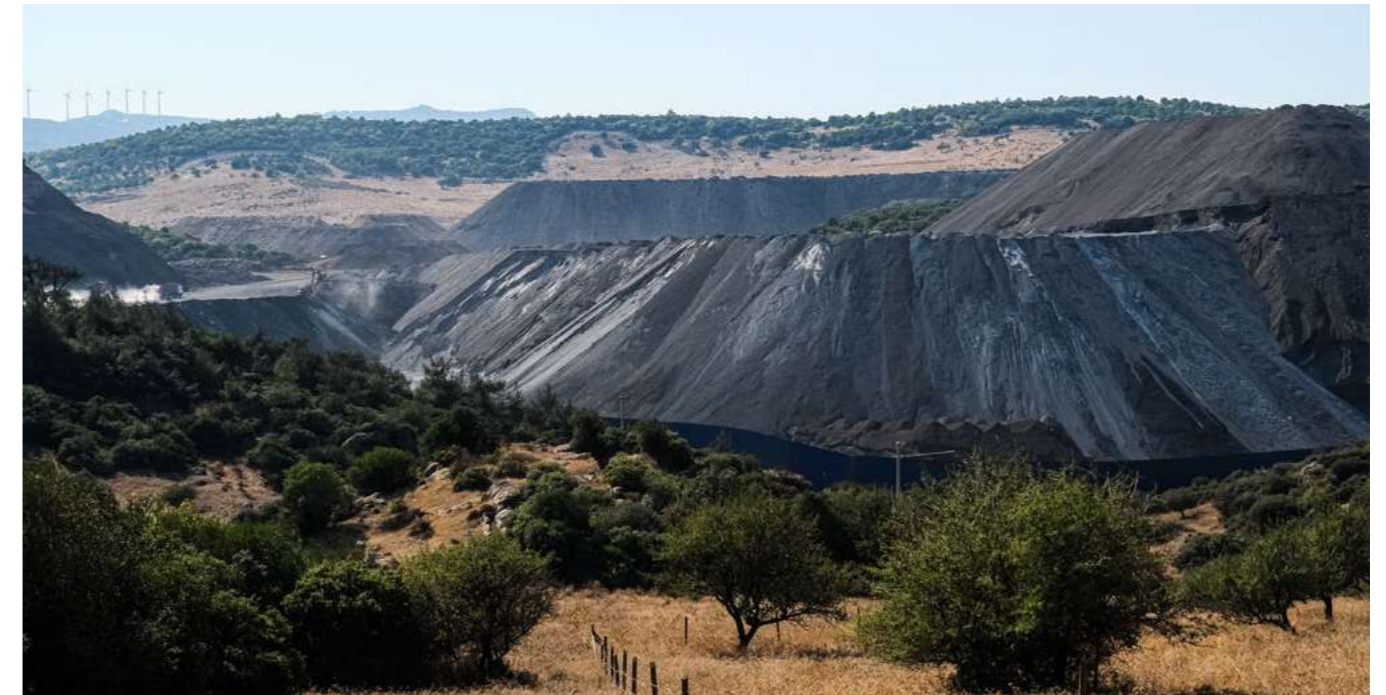
yönetilmesi çok önemlidir.³⁹⁰ Ancak İzmir'deki demir-çelik tesislerinden kaynaklanan baca tozu ilde arıtma için özel bir tesis bulunmadığından fabrikalarda depolanmaktadır.

İzmir'de cürufun sağlıksız depolanması
