Türkiye’de Gemi Geri Dönüşümü

Sorunlar ve İleriye Dönük Hedefler

20 Aralık 2023

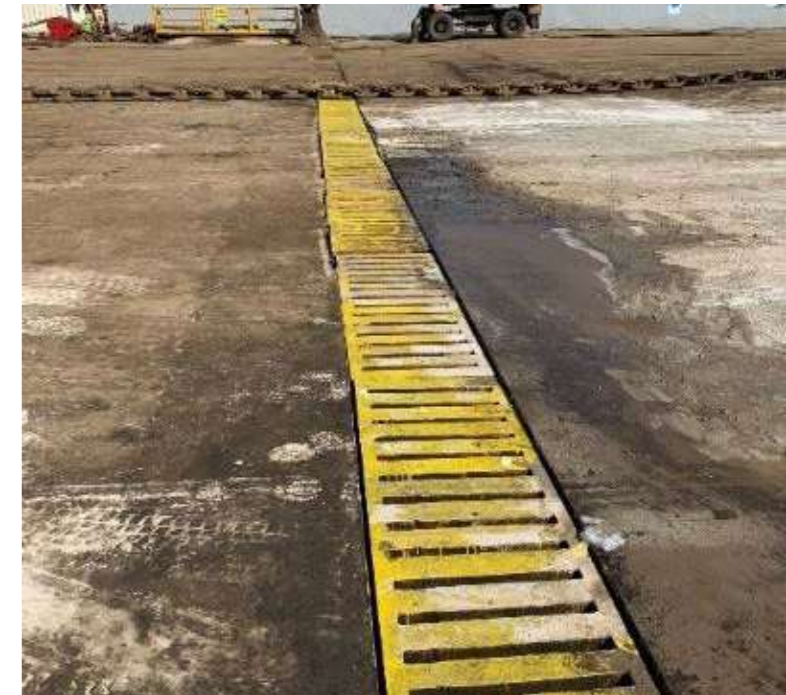
Drenaj hattı ve drenaj toplama alanı
Kaynak: Dörtel AB Saha Denetim Raporu (19.9.2022)

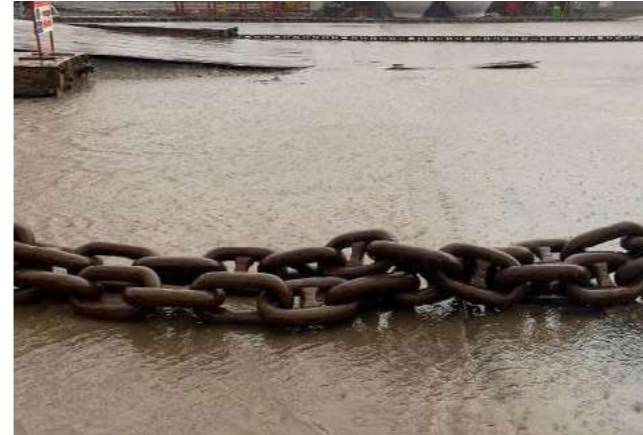
İnceleme sırasında drenaj sisteminin yağmur suyu hacmini taşıyamadığı görülmüştür.

Yağmur suyu altında kalan drenaj sistemi

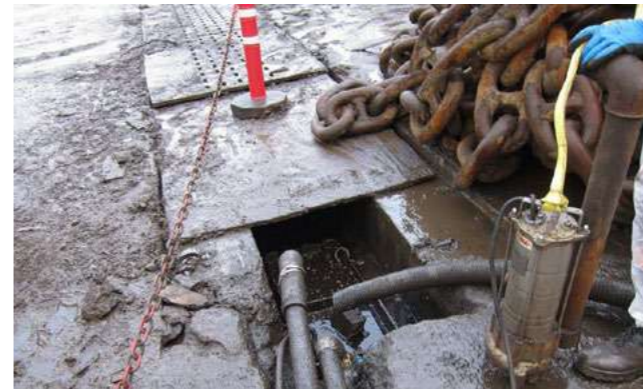
Drenaj sistemi pompası çalışmıyordu.

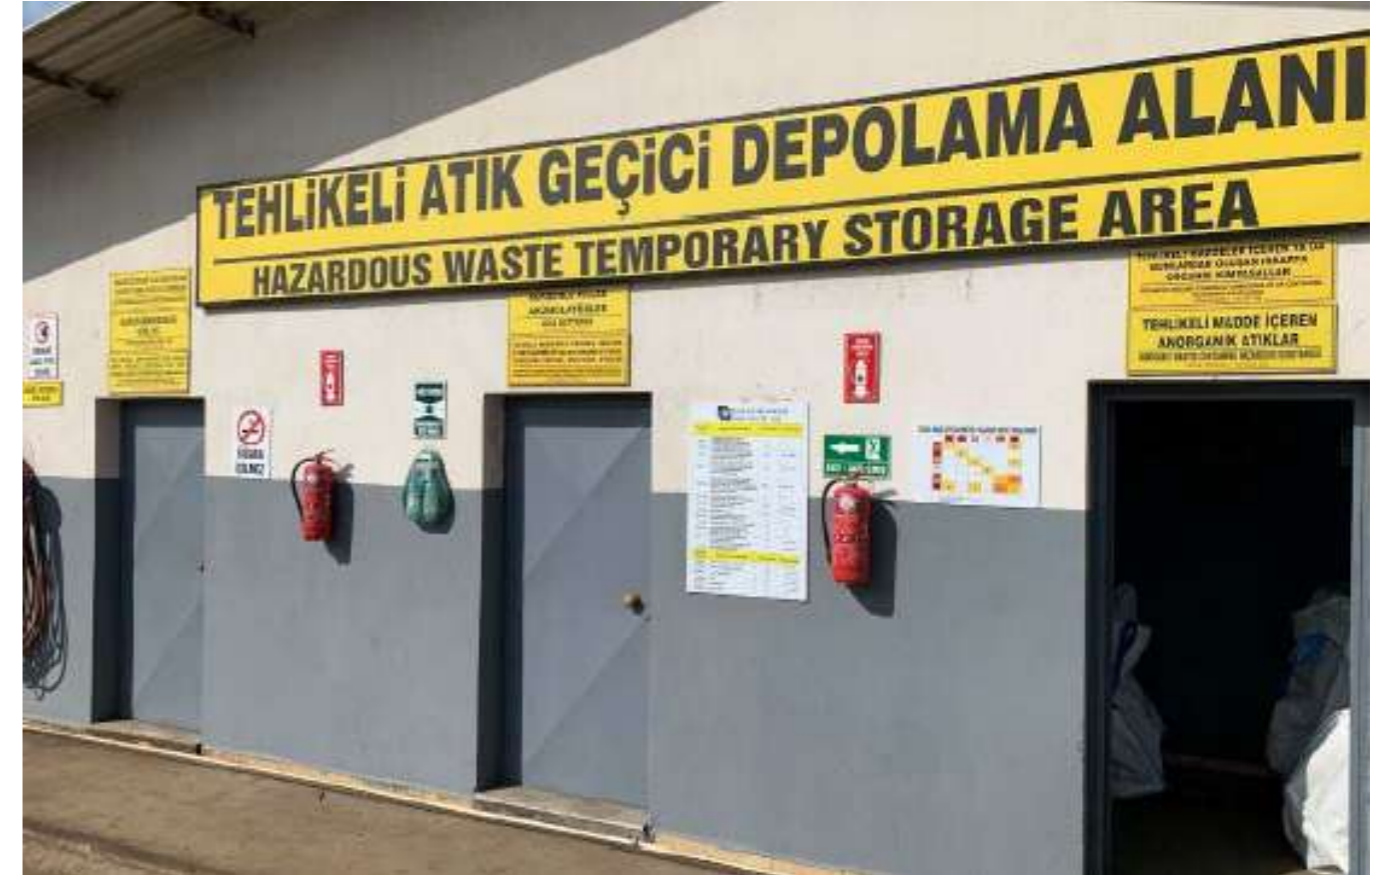
Tehlikeli atık geçici depolama alanı

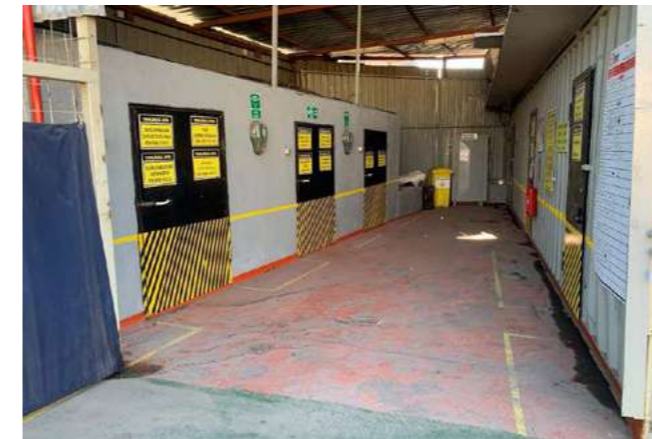
Tehlikeli atık geçici depolama alanının içerden görünümü

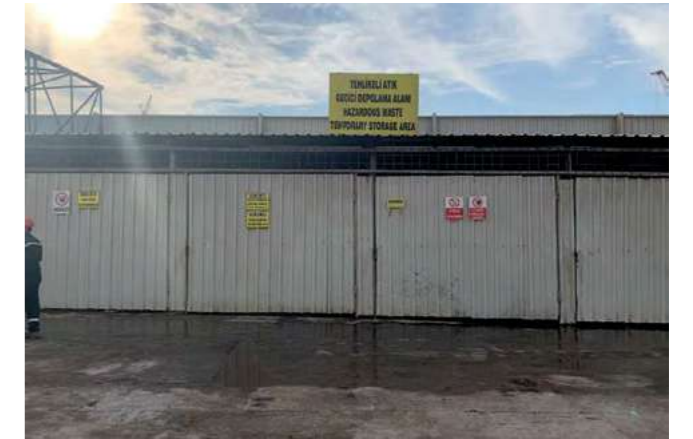
Tehlikeli atık geçici depolama alanı

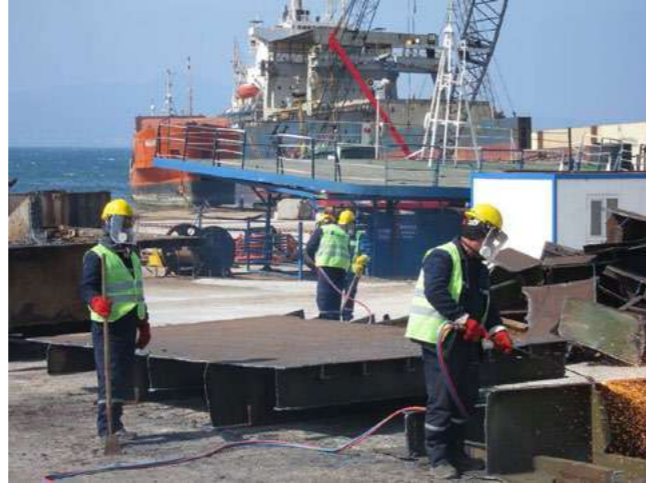
Denetim sırasında kesim işçilerinin temiz ve yeni KKD giydikleri gözlemlenmiştir.
Öğe AB Saha Denetim Raporu (6.1.2020)
