Türkiye’de Gemi Geri Dönüşümü

Sorunlar ve İleriye Dönük Hedefler

20 Aralık 2023

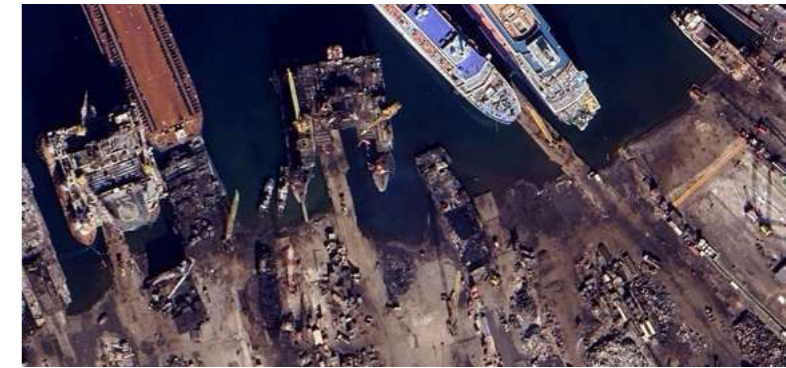
Erozyon

Uydu görüntüleri ayrıca tesislerin beton zeminlerinde gerçekleşen korozyonu da ortaya koymaktadır. Beton zeminde tespit edilen aşınma, deniz suyuna maruz kalma ve gemilerin sürekli olarak kıyıya sürtmesinin etkilerinin birleşimine bağlanabilir. Gemilerin kıyıya çekim tekniği kıyı şeridinin yıpranmış bir görünüme bürünmesine yol açmakta, bu da kıyı şeridinin sürekli olarak erozyona uğradığını göstermektedir. Sayfa 39'daki Gemi Geri Dönüşüm Tesisleri Kıyı Şeridi Tablosu, kıyı bölgesinin zaman içindeki değişimini göstermektedir.

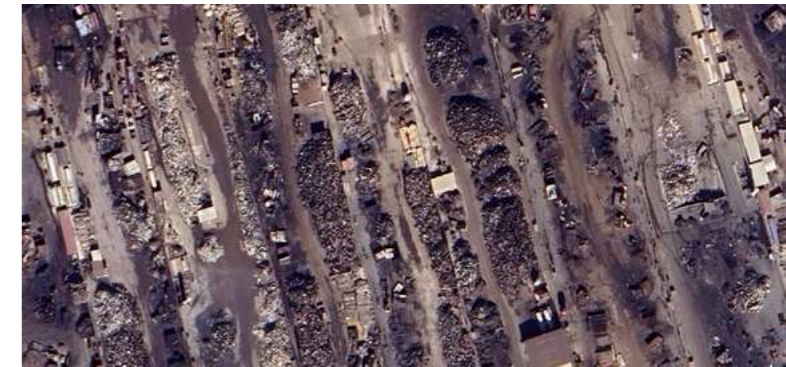
Renk Değişimleri

yapılan mekansal analiz, kıyı alanında gemilerin ve platformların karaya çekilmesinden ve dolgu/kazı çalışmalarından kaynaklanan morfolojik değişikliklere işaret eden renk ve ton farklılıkları ortaya çıkarmıştır. Ayrıca kıyı şeridinde, metal atık olduğu düşünülen objeler belirlenmiştir.¹⁰²

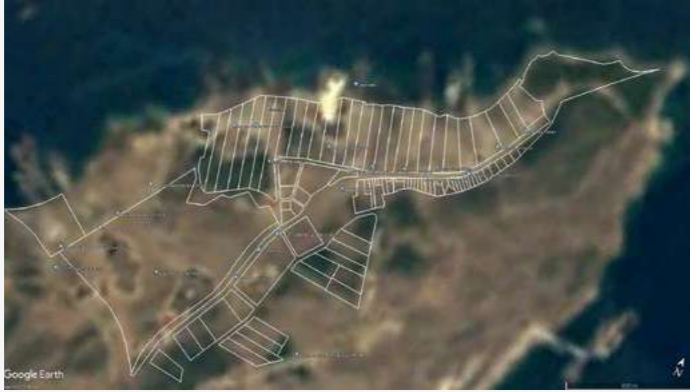
Bu bulanık uydu görüntüsünden tahmin edilen alan nispeten küçüktür. Tesislerin yüzeyi topraktır ve katı atık döküm alanlarını gözlemlemek zordur. Gemilerin boyutu daha küçük görünmektedir.
2006 66.4 (Ha)

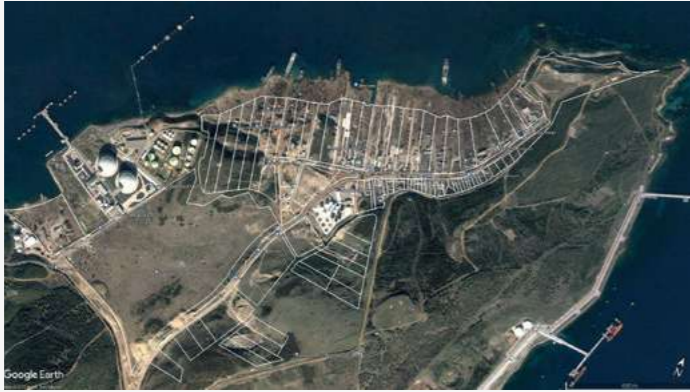
Gemi geri dönüşüm tesislerinin bulunduğu alan bugünküne benzemektedir. Ancak alan daha az kullanılmaktadır. Depolar ve idari binalar neredeyse hiçbir yerde bulunmamaktadır. Alanın güneyinde çok büyük olmayan katı atık döküm alanları görülmektedir. Gemiler daha küçük ölçeklidir ve tesislerin yüzeyi toprak gibi görünmektedir.

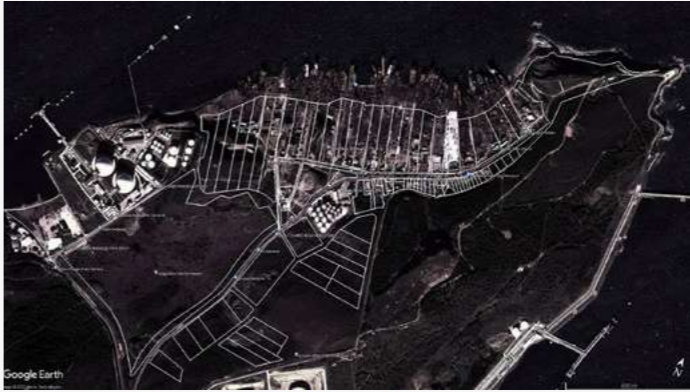
Tesislerin alanı maksimuma ulaşmış ve neredeyse tüm alan kullanılmıştır. Atık döküm alanları hafifçe genişlemiştir ve yüzey renksiz beton gibi görünmektedir. Gemilerin ölçüğü hala küçükken, depoların ve idari binaların sayısı artmıştır.
2013 81.82 (Ha)

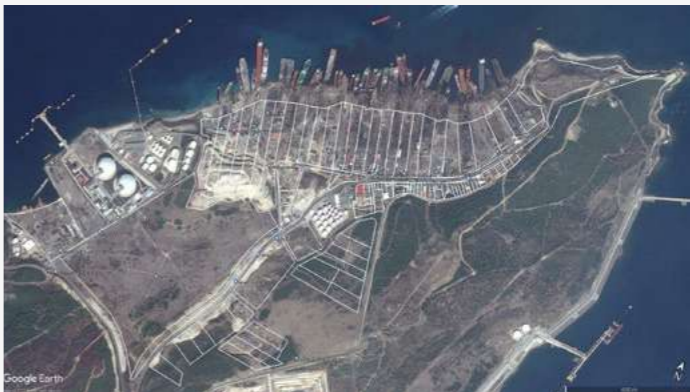
Gemi söküm tesislerinin alan genişlemesi durmuştur. Gemilerin ölçüğü biraz daha büyük görünmektedir. Soldaki tesisin hemen altındaki atık döküm alanı önemli ölçüde genişlemiştir. İdari binaların ve depoların sayısı artmış ve bağlantı yolunun güneyinde kalan alan biraz daha büyümüştür.
2015 86.21 (Ha)

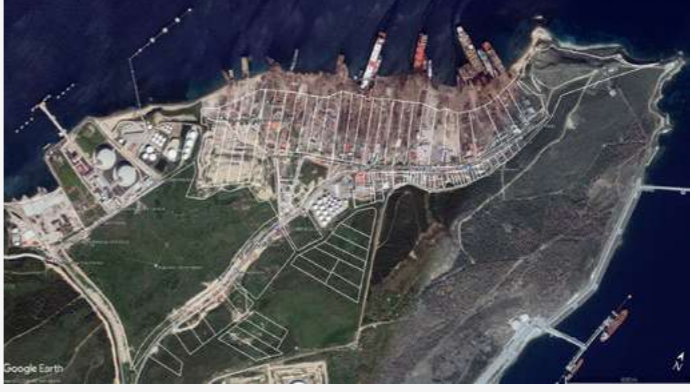
Gemi söküm sahalarının alanı aynı kalırken, güneydeki dış bölgede daha fazla depolama alanı ve tesis bulunmaktadır. Atık döküm sahaları genişlememiştir. Ancak daha fazla katmana sahiptir. Gemilerin ölçüğü gözle görülür bir şekilde daha büyük olmakla birlikte idari bina sayısı maksimuma ulaşmıştır.

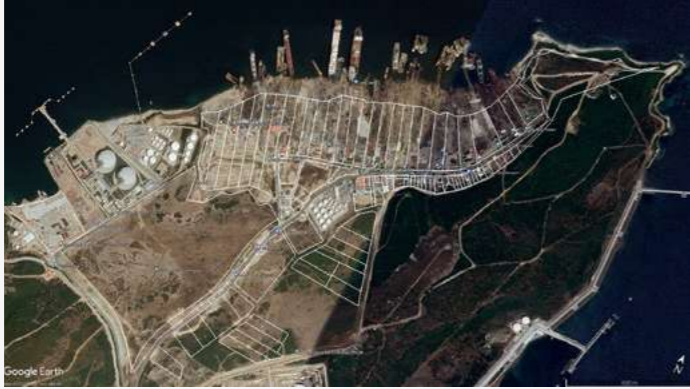
Atık döküm alanlarının bazı kısımları bitki örtüsüyle kaplanmıştır ve uydu görüntüsünden görünmez hale gelmiştir. Bu durum faaliyetlerde bir yavaşlama olduğunu gösterebilir. Bunun dışında alanda fazla değişiklik gözlemlenmemiştir.
2019 89.18 (Ha)

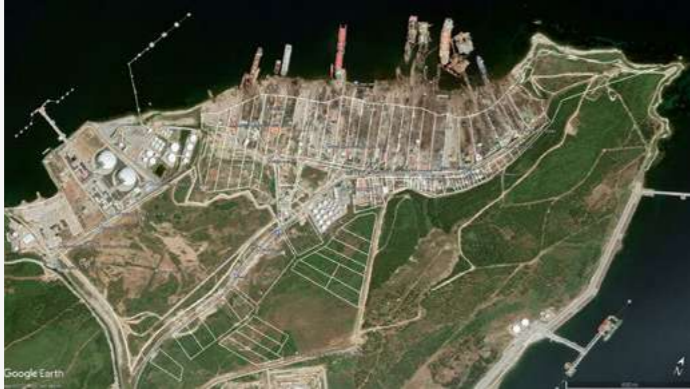
Alanın güneyindeki dış kesim genişlemiş gibi gözükmektedir. Diğer alanlar ise neredeyse aynı kalmıştır. Katı atık döküm alanlarının son iki yılda daha az kullanıldığı görülmektedir.
2021 91.91 (Ha)

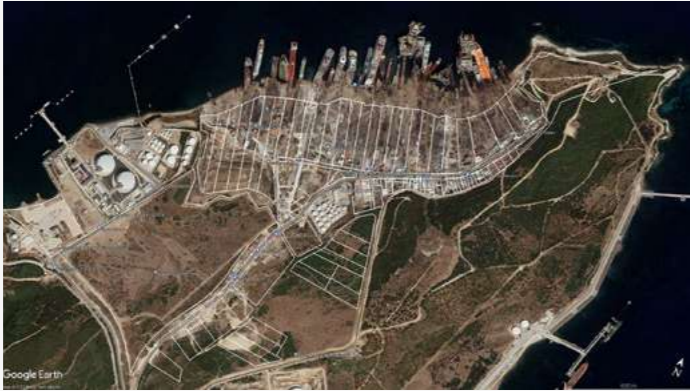
Yıl, Toplam Alan (Ha)	Uydu Görüntüsü	Notlar
2023 112.33 (Ha)	 	Atık döküm alanlarının kullanımında 2021'den 2023'e kadar önemli bir artış gözlemlenmektedir. Bu durum, toplam alan kullanımındaki büyük artışla sonuçlanmıştır. Gemi söküm faaliyetlerinin gerçekleştiği alanlara üç yeni atık döküm alanı daha eklenmiştir. Kıyı şeridi, sızıntı sebebiyle oldukça hasarlı görünmekle birlikte beton zeminde de aynı şekilde hasarlar gözlemlenmektedir.

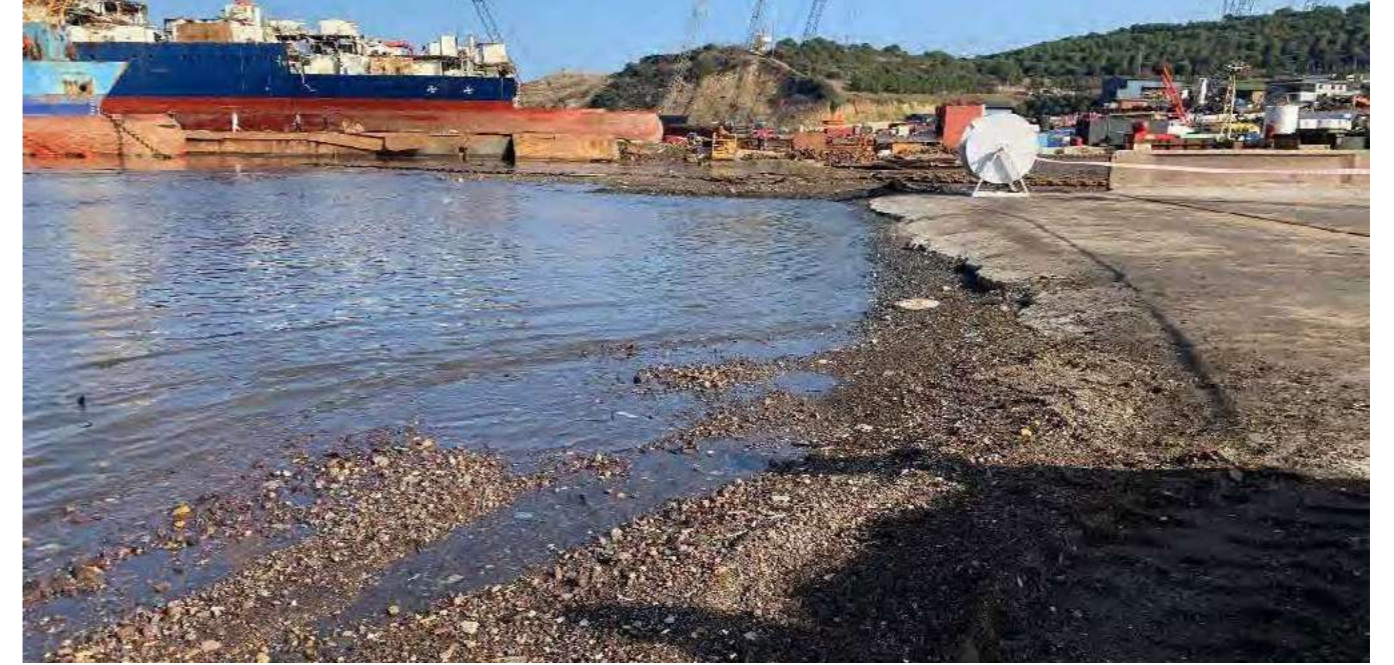
Kıyı Şeridi

Şimşekler ve Sök tesislerinin ilk AB denetimleri sırasında, gemilerin dabilbotumları açık kalacak şekilde drenaj hattının altında söküldüğü görülmüştür. Ege Gemi'nin ilk denetimi sırasında, herhangi bir kesim başlamadan önce bir gemiyi drenaj hattının üstüne çekip çeke-meyeceği net olarak tespit edilememiştir.¹²² Ayrıca, Blade'de sökülmeğe olan bir geminin arka kısmı drenaj

kanalı olmaksızın doğrudan geçirgen zemin üzerinde kesilmiştir.¹²³ Benzer şekilde, AB değerlendiricileri, Ege Çelik'in ara dönem raporunda, gemi geçirimsiz yüzey ve drenaj kanalının altındayken tavanın kesildiğini gözlemlemişlerdir.¹²⁴

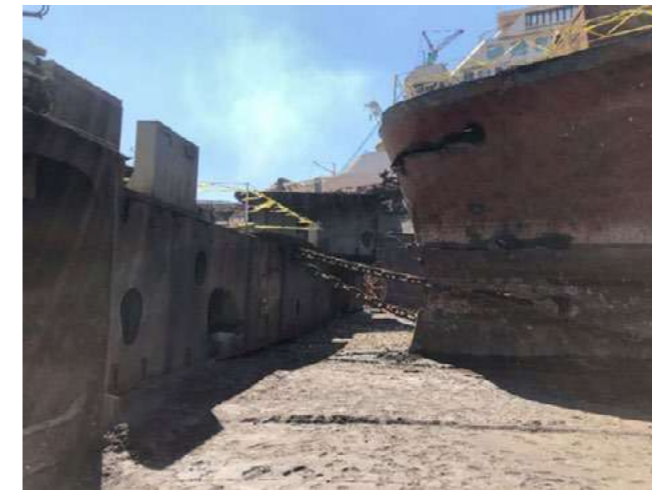
Geminin arka kısmı gelgit bölgesinde kesilmiştir.

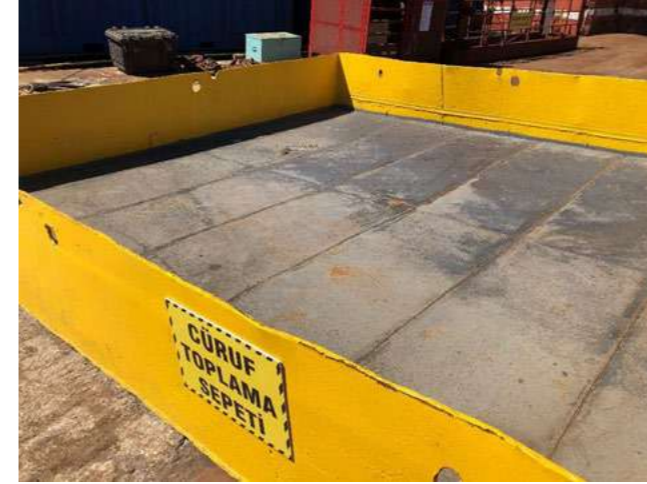
Boya kalıntısı toplayıcı

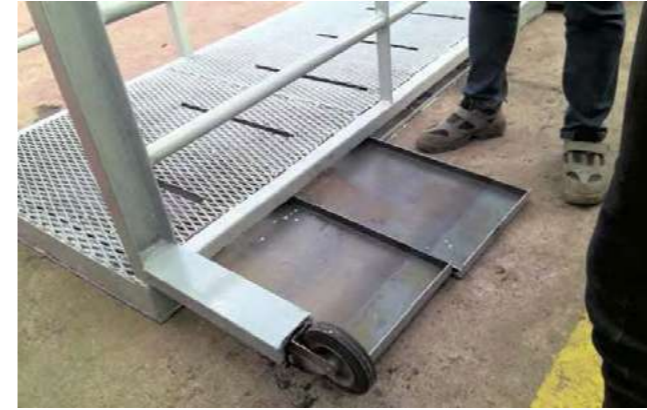
Boya kalıntısı toplamak için prototip çalışma sepeti

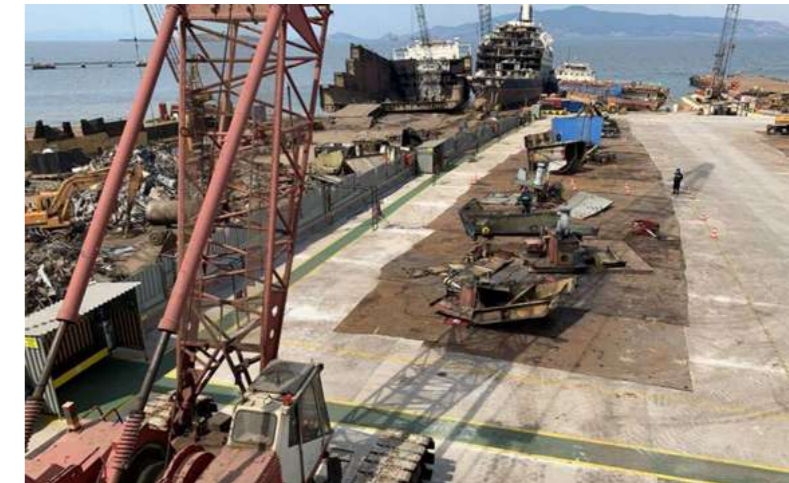
İkincil kesim alanı

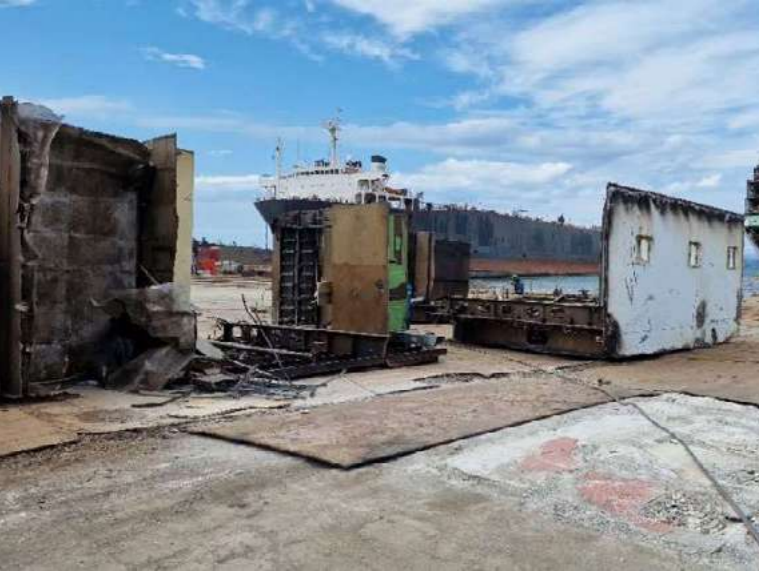
İkincil kesim alanı
Sök Ara Dönem AB Değerlendirme Raporu (14.6.2023)

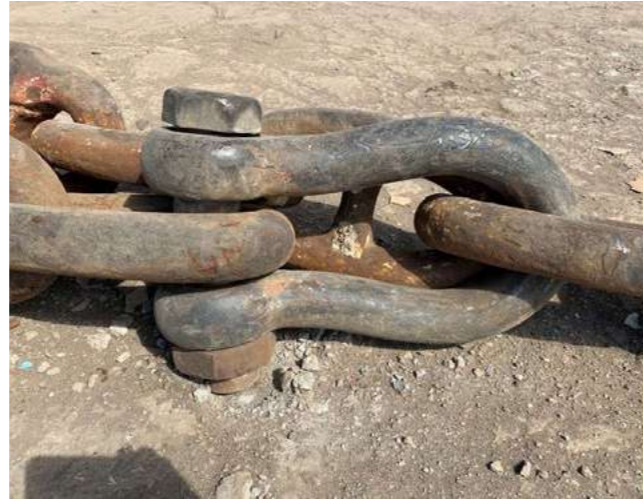
Irgat donanımında deforme olmuş pim ve bağlantı plakalarına örnek

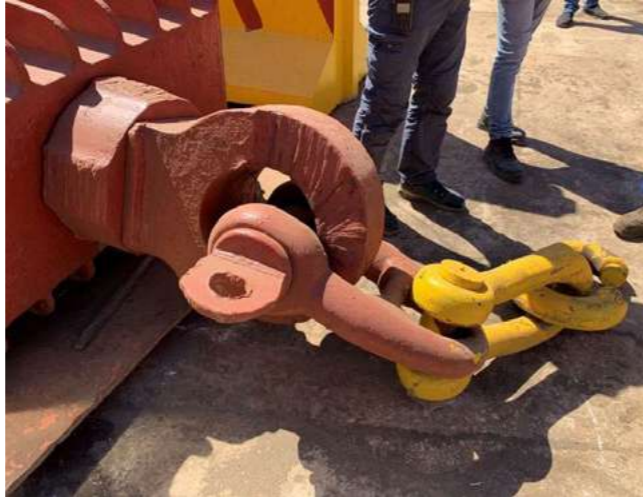
Irgat donanımında kabaca modifiye edilmiş bileşenler

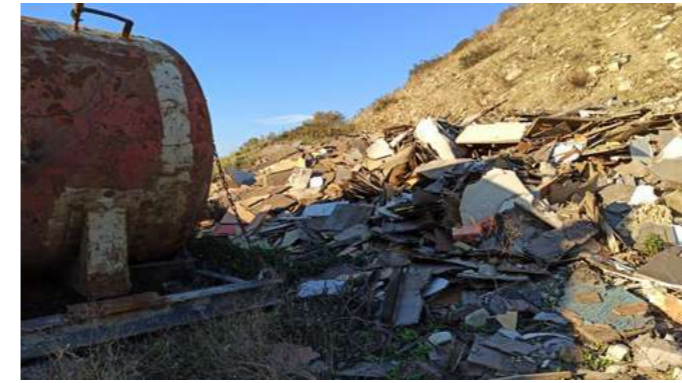
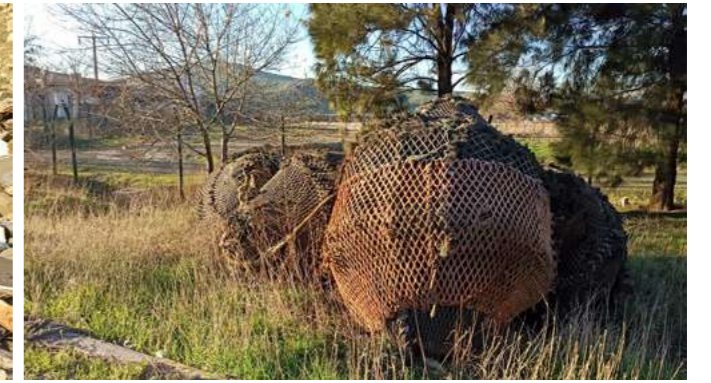
Tesislerin çevresindeki atıklar
Kaynak: Ekin Sakin, Aralık 2022

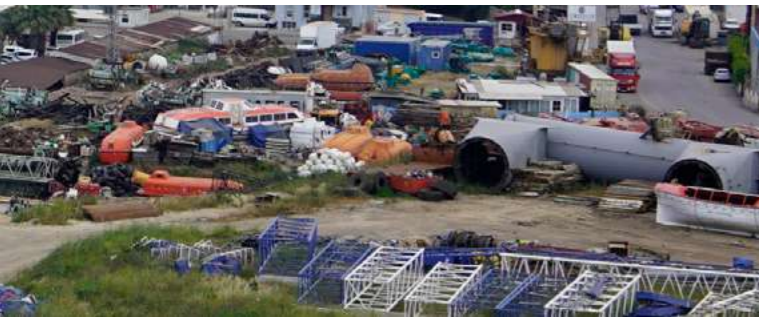
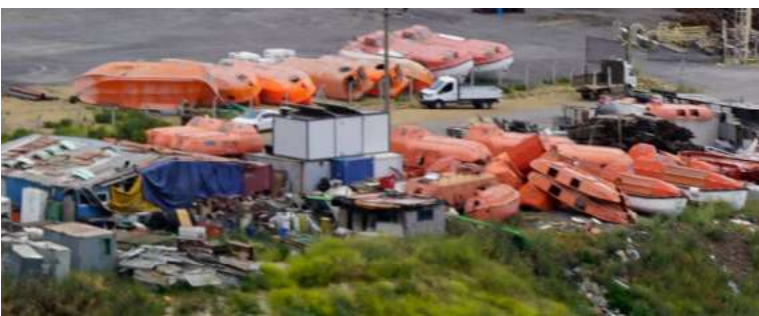
Ömrünü tamamlamış gemilerde bulunan malzemelerden olan filikalar, yakıt, kurşun-asit bataryalar gibi potansiyel olarak tehlikeli maddeler içerebilir. Avrupa Komisyonu, yaptığı denetimler sırasında tehlikeli maddelerden arındırılmadığı sürece, filikaların geçirimli yüzeylerde depolanmasını istememiştir. Ancak, bazı AB denetim raporlarında filikaların geçirgen zeminlerde depolandığı gözlemlenmiştir.²⁵¹ Ayrıca tesislerin dışında ve gemi geri dönüşüm alanına giden yol üzerinde çok sayıda filika görülmüştür.

Filikalar

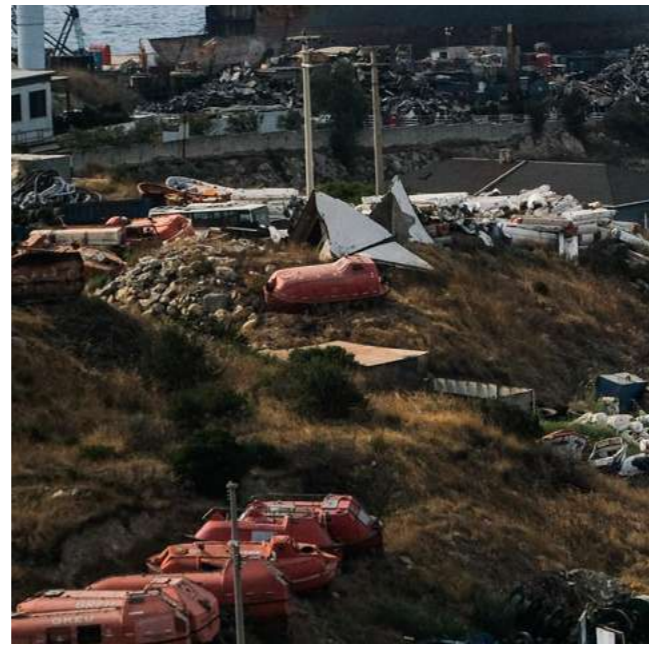
Filikalar

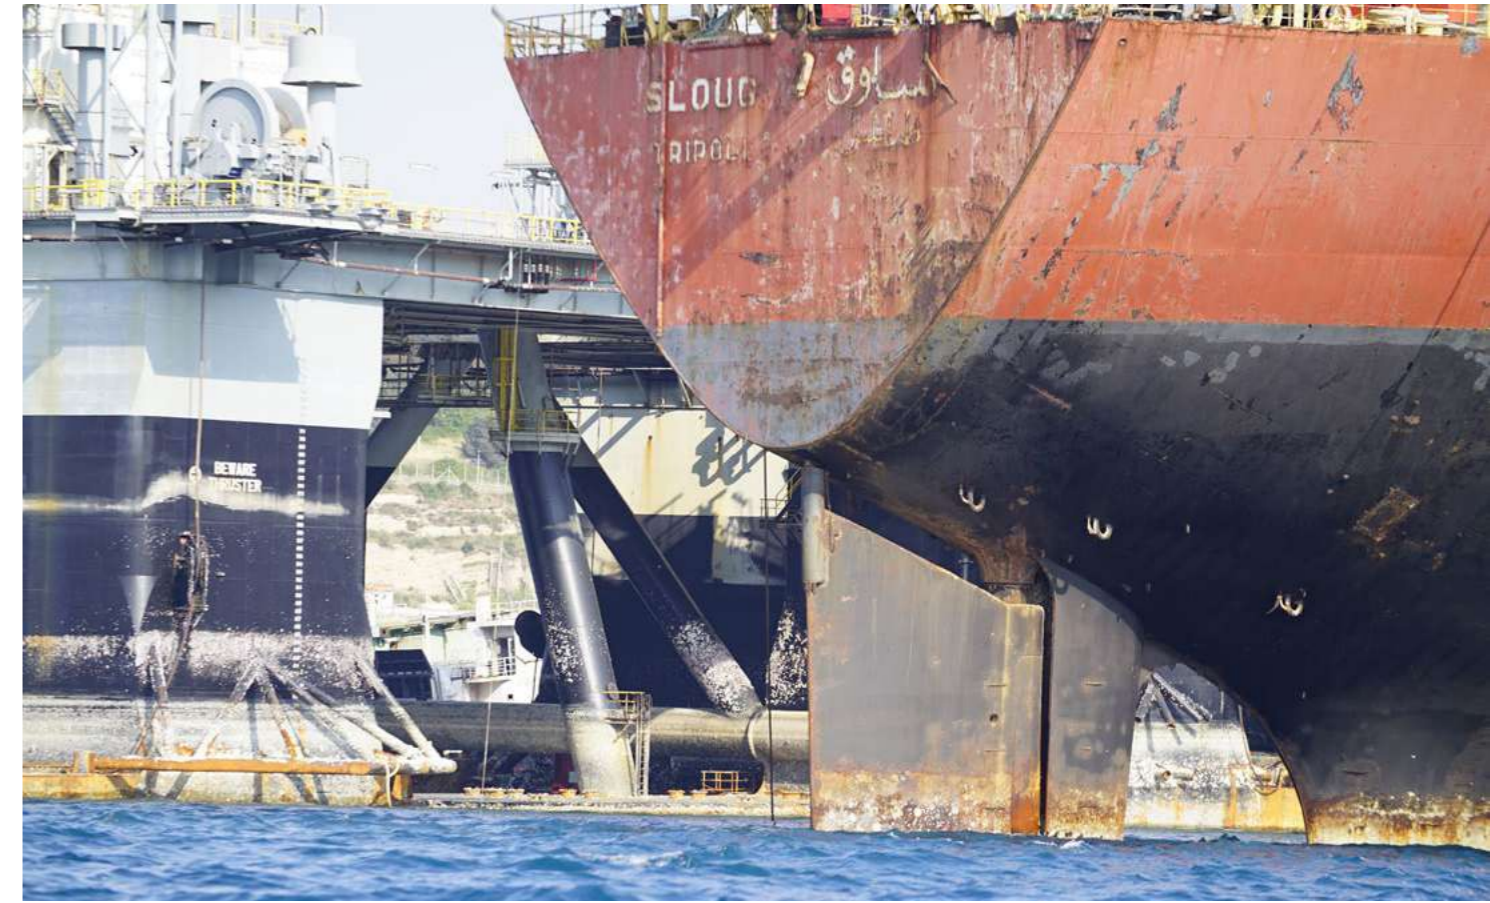
Slough adlı geminin Aliğa'ya gelmeden önce gaz ölçümü yapılmadığı iddiası gündeme gelmişti.

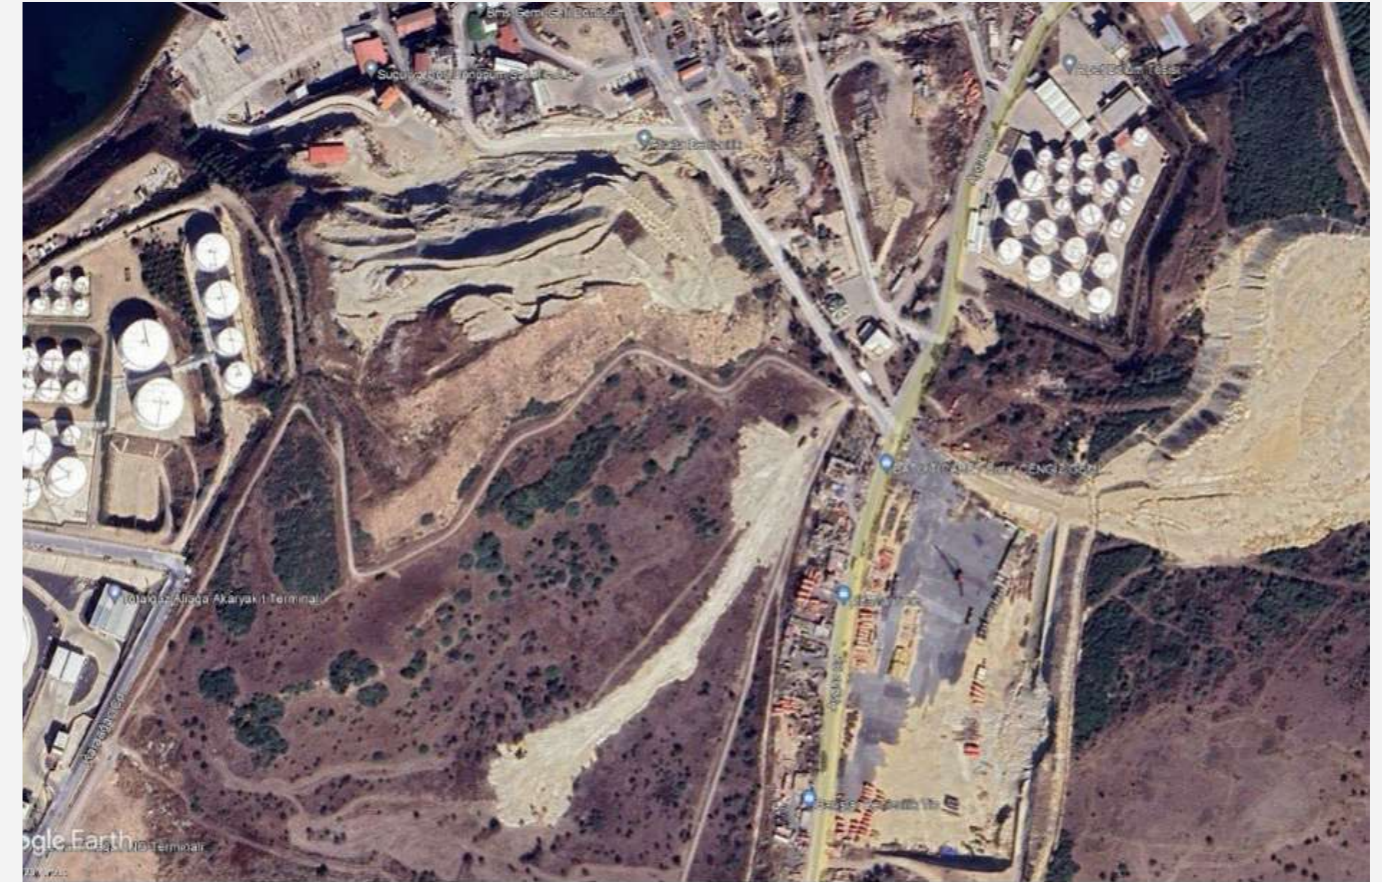
Bu alanların gemi geri dönüşüm faaliyetleri için kullanılan katı atık döküm alanları olduğunu nasıl anladık?

Renk tonunun (açık sarı-beyaz-gri) gemi geri dönüşüm tesislerinin kullandığı depo alanının yüzey rengiyle aynı olması ilk işarettir. İkinci işaret tesislerden bu alanlara giden yolların takip edilebilmesidir. Üçüncü olarak ise, aşağıda gözlemlendiği üzere, evsel atıkların depolandığı gayri sıhhi çöplükler/depolama alanları biraz daha farklı bir renge ve daha heterojen bir desene sahiptir. Gemi geri dönüşüm alanında renkler her yerde aynı olup daha küçük parçalı bir atık dökümüne işaret eden homojen bir yapıdadır. Evsel atık alanında ise parçaların daha büyük olduğu görülmektedir.

Bu alanların gemi söküm faaliyetlerinde kullanılan katı atık döküm alanı olduğuna dair dördüncü işaret ise konumun kendisidir. Bölge, rafineriler nedeniyle sıkı kontrol altında tutulan bir yarımadadır ve trafik akışı kontrollüdür. Bu nedenle diğer tesislerin buraya döküm yapması oldukça zordur. Bu durumda döküm alanları ya rafineriler ya da gemi söküm faaliyetlerinden kaynaklanmaktadır. Gözlemlenen renk tonu diğer gemi söküm faaliyetleri için de aynı olduğundan ve rafinerilerin katı atıkları gemi geri dönüşüm faaliyetlerine göre çok daha fazla düzenlemeye tabi olduğundan, atık döküm alanlarının gemi söküm faaliyetlerine ait olma olasılığı çok daha yüksektir.
